建设项目竣工环境保护验收调查报告

项目名称：新宁县双江水电站建设项目

编制单位：新宁县双江水电站

2021年4月

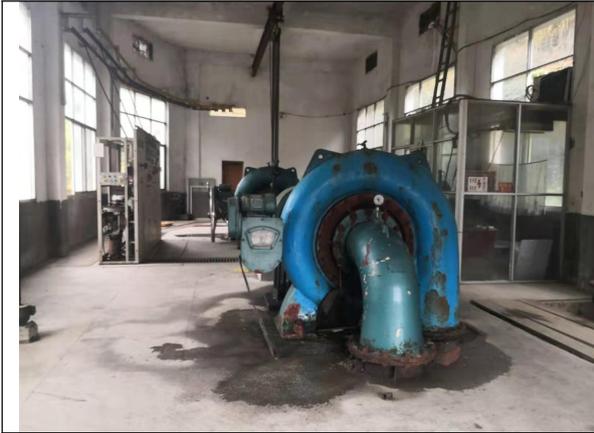
水轮机

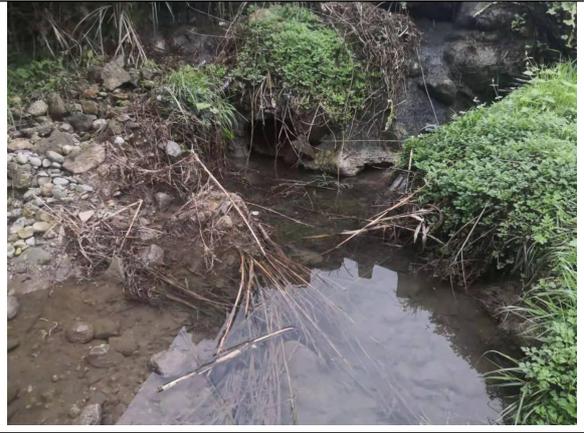
泄水槽

据调查，引水坝至发电厂房之间存在1.88km减脱水段。电站引水坝无生态流量泄放设施，不具备生态流量泄放条件。本次整改在引水坝坝底新开一宽0.8m，深0.2m，下泄流量Q可达到0.12m³/s。可以满足生态下泄流量0.118m³/s要求。因此双江电站的运行对鱼类影响不大。

本项目的生态用水及灌溉用水需求流量为 $0.118\text{m}^3/\text{s}$ ，电站运行过程中必须严格执行“电调服从水调”的原则，项目根据来水量来控制引水，在保证下游生态用水及灌溉用水的前提下尽量利用水资源，来水能满足1台机组发电只开一台机组，能满足2台机组发电开两台机组。来水无法满足发电需求，来水则从泄水槽下泄。

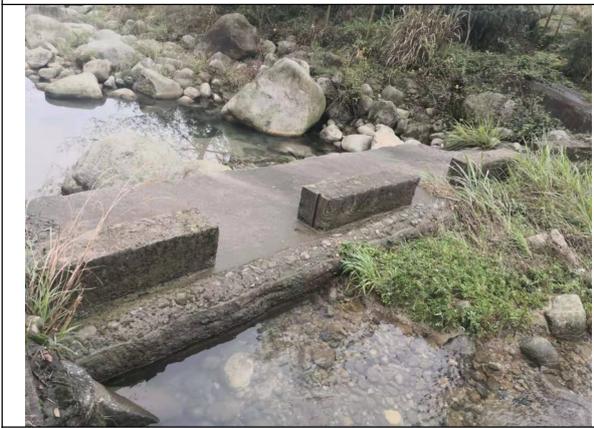
拦水坝

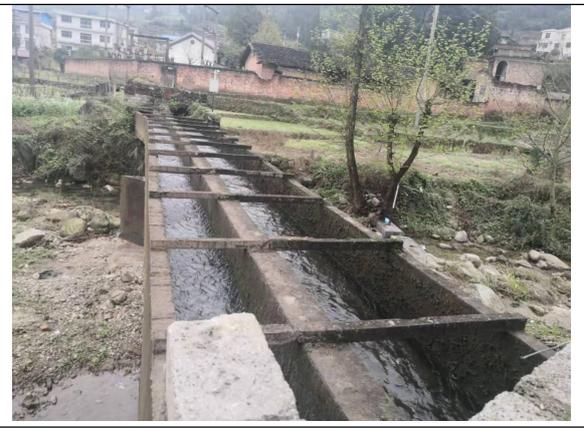
取水口

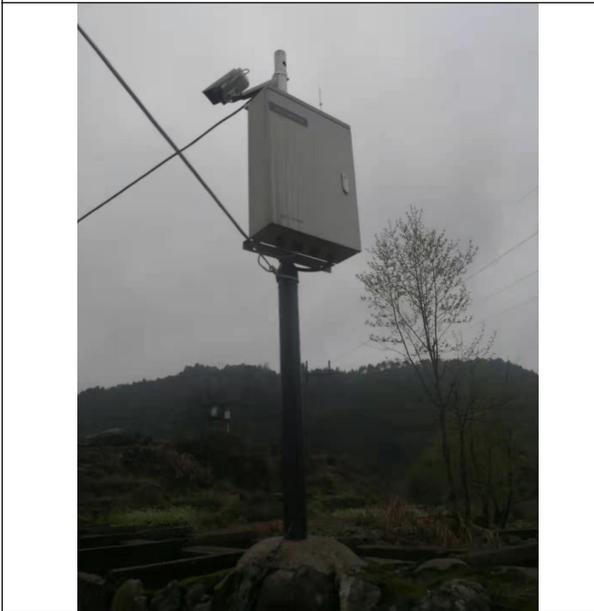
视频监控设施、流量监控设施

a)项目已按照“谁开发、谁保护；谁污染、谁治理；谁破坏、谁恢复”的原则，“电调服从水调”优先保障农村生活、农业灌溉、河流生态用水。项目制定生态流量泄放方案，设置泄水槽，保证最小下泄流量；并配套建设在线监测、监控装置并与监管部门联网，确保流域生态环境安全

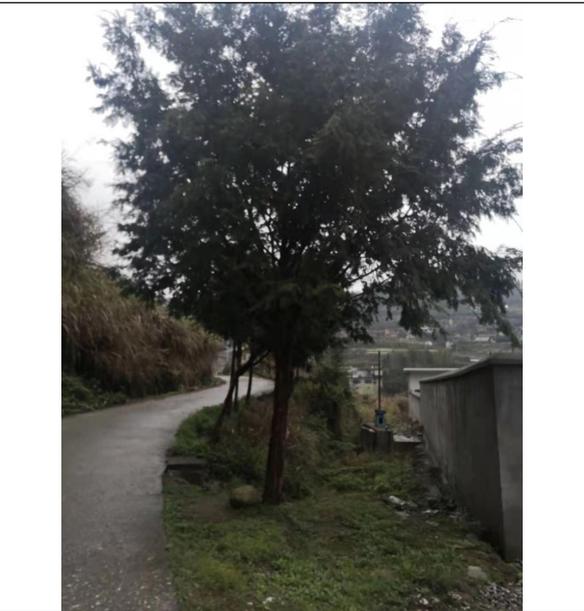
植被

现电站已建成多年，根据现场调查结果显示，弃渣场等临时用地因电站建设造成的植被破坏已经完成自然恢复，目前植被恢复情况良好，无裸露空地、边坡存在，无水土流失问题，区域环境现状良好，无明显的生态环境问题。为保障项目区域生态长期稳定，应跟踪监测并制定监测计划。
